IMPORTÀNCIA DE LA RECUPERACIÓ AMBIENTAL DELS CURSOS FLUVIALS EN LA CONNECTIVITAT ECOLÒGICA. El cas pràctic del Parc de l'Alba.

Autors: Consol Pérez¹, Albert Noguera¹, Marc Fernández² i Carme Rosell²

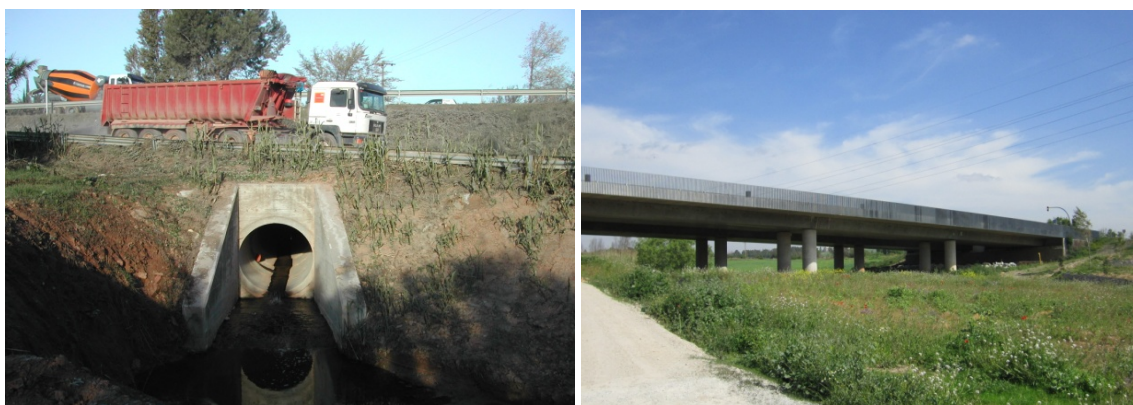
Figura 1 Carretera BP-1413 al torrent de Can Fatjó. A l'esquerra (en primer terme) s'observa el drenatge de 1,5 m de diàmetre existent abans de l'execució de les obres previstes en el projecte del Corredor Verd del Parc de l'Alba. A la dreta es mostra el viaducte de 125 m d'amplada existent en l'actualitat. Fotos: IGR 2006 i Minuartia.

El projecte de la carretera va preveure el pas sobre els torrents amb dues estructures dissenyades per a l'ús mixt de la fauna, persones, camins de servei i els torrents. Es tracta de la construcció de dos viaductes de 125m i 30 m d'amplada, que substitueixen antics drenatges de tipus circular de 1,5 m de diàmetre i volta de 3 m d'amplada, respectivament (veure figures 1 i 2).

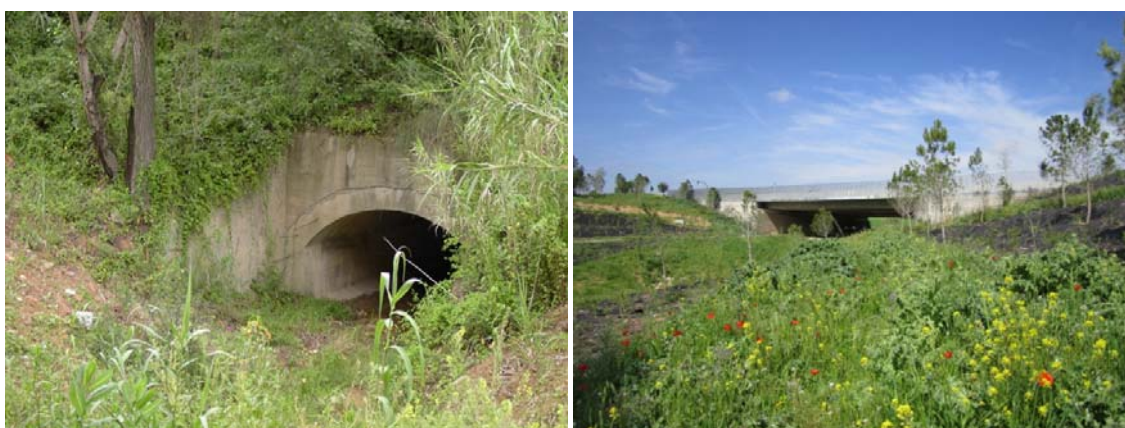
Figura 2 Carretera BP-1413 al torrent del Bosc. A la foto de l'esquerra (al fons) s'observa la volta de 3 m d'amplada existent abans de l'execució de les obres previstes en el projecte del Corredor Verd. A la dreta s'observa vista general del viaducte de 30 m d'amplada existent en l'actualitat. Fotos: Minuartia.

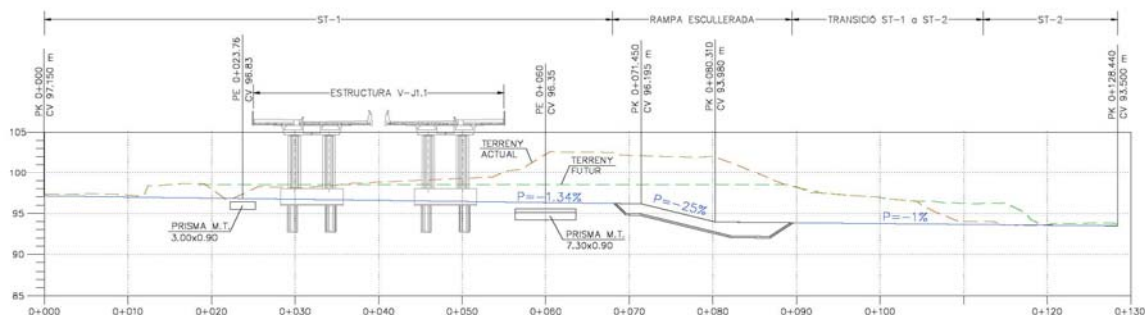
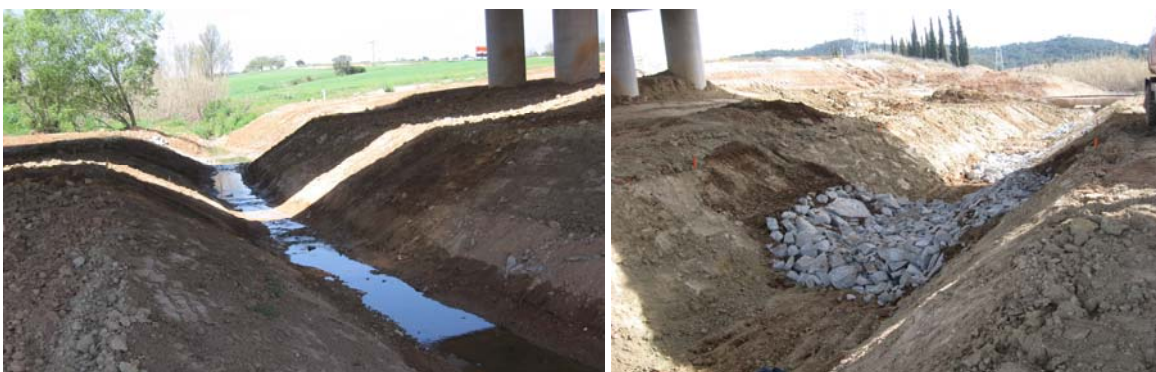
Figura 3 Llera del torrent de Can Fatjó sota el viaducte de la carretera BP-1413 . A dalt secció longitudinal de la llera sota el viaducte. A la foto de l'esquerra s'observa la secció de la llera restituïda i en la foto de la dreta l'execució de la protecció realitzada. Fotos: Consorci Centre Direccional

Així en el cas del Torrent de Can Fatjó, es va optar per canviar el traçat en planta del torrent, eliminant el fals meandre per un traçat sensiblement rectilini. Aquest fet

comportaria que el pendent mig del tram augmentés. Per tal que aquest efecte no es notés en la major part del mateix (sota el nou pont de 125 m de llum), es va acumular la major part del desnivell en un ràpid protegit amb escullera i rebuig de pedrera concertada amb formigó. Per evitar a més la incisió sota el pont (els materials de la zona són fàcilment excavables) i per protegir els serveis que creuaven per sota el torrent, es va fer una protecció de rebuig de cantera granítica concertada amb ciment (pendent longitudinal entorn de 1,50%). Els talussos superiors o de la "llera d'aigües altes" se'ls hi va donar pendents 3H:1V i 3H:2V.

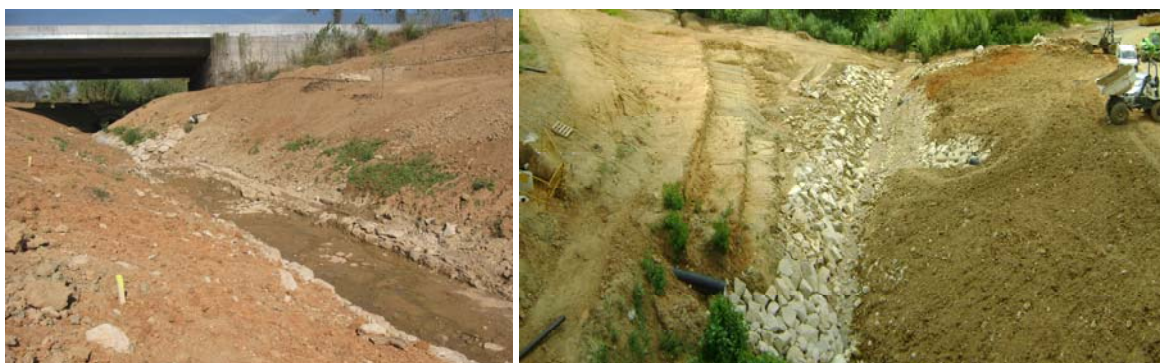
Figura 4 Llera restituïda del torrent del Bosc.. A la foto de l'esquerra estat de la llera restituïda sota el viaducte de la carretera BP-1413. En la foto de la dreta l'estat de la llera restituïda aigües avall del viaducte i abans de la seva aflüència a la riera de Sant Cugat. Fotos: Consorci Centre Direccional

En el cas del Torrent del Bosc, com ja s'ha dit, el nou traçat en planta de la carretera discorre desplaçat cap al nord respecte del traçat que es modificava, per tant, calia desmuntar els terraplens de l'antiga carretera i enderrocar la OD per tal de poder restaurar la funcionalitat del torrent com a corredor faunístic. La OD era una estructura de formigó en massa amb molt poc armat i molt gruixuda (de 60 cm a 1 m).

L'enderroc de la OD representava moure un gran volum de formigó enrutat cap a l'abocador. Per altra banda, calia repicar i trencar una llosa de formigó armat. Tot això representava una gran despesa de temps i de diners que no tenia sentit si es té en compte que el material que hi havia sota hagués requerit protecció per tal d'evitar novament la incisió. Aleshores, es va optar per trencar el formigó que composava l'estructura i aprofitar aquest material resultant per generar una escullera de protecció als talussos de l'endegament, aigües avall de l'estructura nova, i especialment per eliminar el salt que hi havia aigües avall de la OD enderrocada. Aquesta escullera situada als talussos es va cobrir amb terres vegetals sobre les que es varen plantar arbusts de diferents tipus i arbres de ribera, tal i com s'explica més endavant.

Per altra banda, la llosa inferior no es va retirar però sí que es va repicar i se li varen fer tot un seguit de perforacions que connectaven la part superior de la mateixa amb el terreny natural saturat d'aigua. A través d'aquestes perforacions es varen poder plantar plantes helofítiques que han permès retenir materials. Per tal de protegir aquestes plantacions i de frenar l'aigua al pas per aquesta secció, també es varen col·locar blocs de formigó de l'enderroc, cosa que ha permès que en els seus entorns hagin quedat retinguts materials terrosos sobre els que ha crescut vegetació, de manera que l'aspecte actual és de zona renaturalitzada.

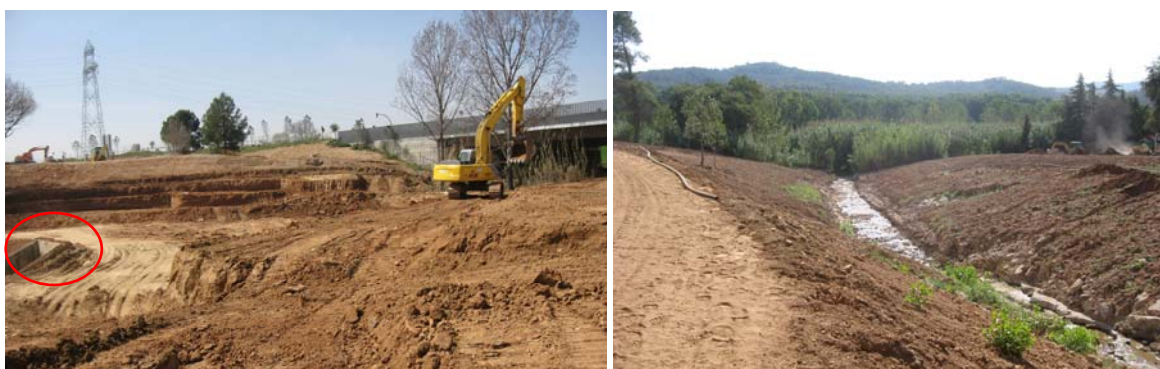
Figura 5 Remodelació topogràfica de la llera del torrent del Bosc. A la foto de l'esquerra (al fons) s'observa el viaducte de 30 m d'amplada i a l'esquerra encerclat en vermell, encara es pot veure el brocal de l'obra de drenatge preexistent abans de la seva demolició. En la foto de la dreta, es veu una vista general de la llera restituïda abans de dur a terme les revegetacions. Fotos: Consorci Urbanístic Centre Direccional.

Com ja s'ha comentat en el capítol anterior, en ambdós casos va ser necessària la restitució d'una llera prèviament inexistent en aquest tram de torrent, pel qual va ser necessari realitzar la remodelació topogràfica dels entorns dels torrents donant els pendents adequats per a la seva correcta revegetació, garantint la integració paisatgística de la llera i alhora la seva protecció davant l'erosió.

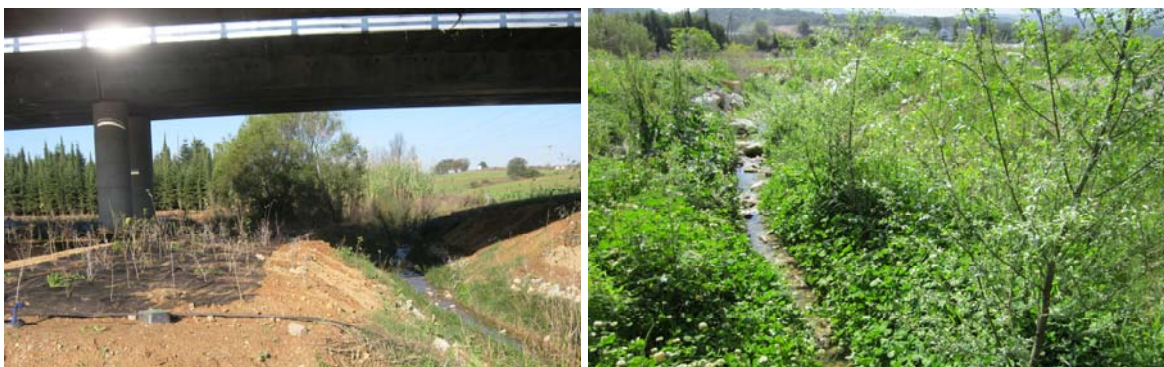
Figura 6 Llera del torrent de Can Fatjó restaurada. A la foto de l'esquerra s'observa el moment de fer les plantacions sota el viaducte (primavera i tardor 2011) . A la foto de la dreta s'observa l'estat de les sembres i plantacions a la primavera de 2012. Fotos: Consorci Centre Direccional Cerdanyola.

Posteriorment els talussos van ser recoberts amb terra vegetal i sembrats, i un cop la hidrosembra estava establerta, es va procedir a plantar les diferents comunitats vegetals en funció de la seva proximitat a la llera: la llera d'aigües baixes amb vegetació helofítica,

els marges amb alzinar amb roures dispersos i amb presència d'espècies de bosc de ribera, i l'expansió de la llera amb alzinar mixt amb pins i roures dispersos.

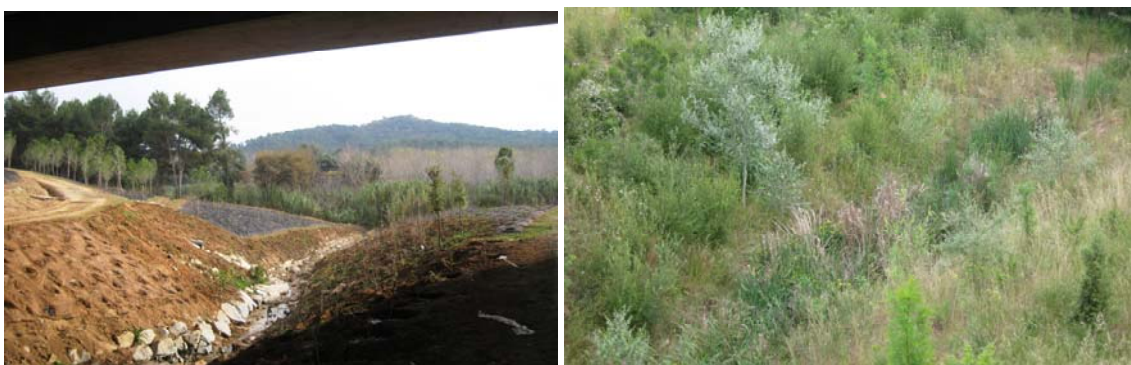
Figura 7 Llera del torrent del Bosc restaurada. A la foto de l'esquerra s'observen les plantacions just realitzades a la tardor i hivern 2011 sota el viaducte. En la foto de la dreta vista general de l'estat de la vegetació de ribera a la primavera de 2014. Fotos: Consorci Centre Direccional Cerdanyola.
